Pranzaco

Site patrimonial et son Enclos Médiéval (en travaux)

Spécial Mur de courtine

Restauration du mur de courtine nord, coté ancien parc seigneurial

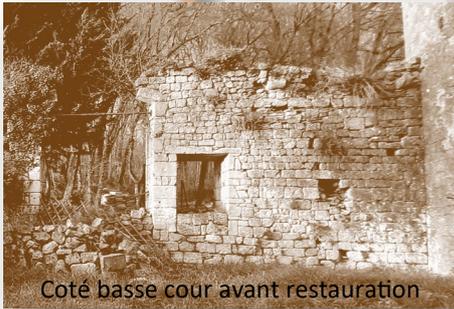
Coté basse cour avant restauration

La restauration du mur de courtine était l'une de nos priorités, compte tenu de son dédoublement lié à de très grosses racines entre les deux parements. Six courageux, nos deux Alain, Marcel, François, Timéo et Jean-Luc ont œuvré huit heures durant pour remonter ce mur. Un grand merci à la famille LAURENT, riveraine du château pour leur soutien avec café et viennoiserie.

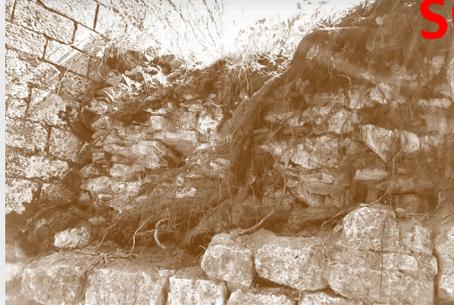
La racine dans le mur avant

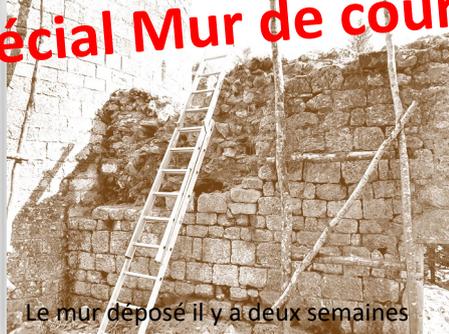
Le mur déposé il y a deux semaines

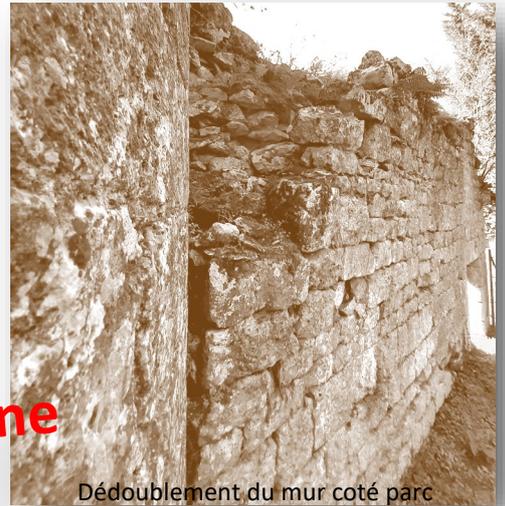
Dédoublement du mur coté parc

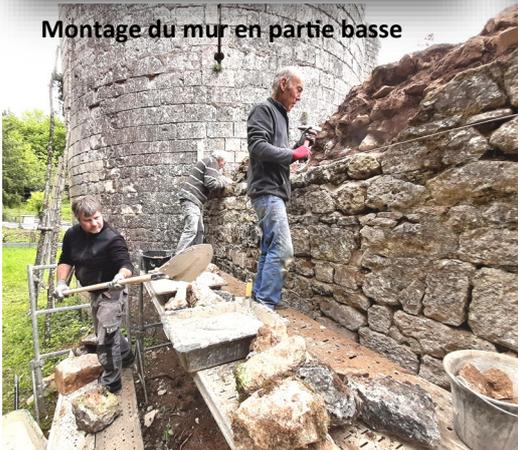
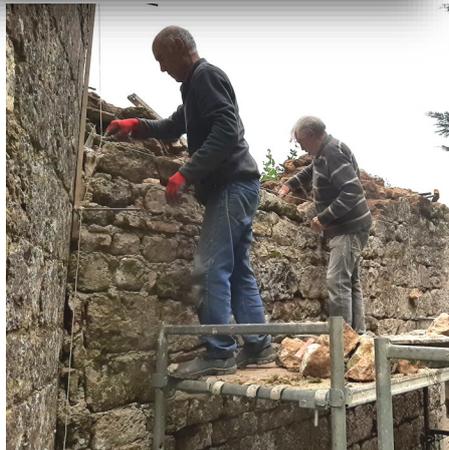
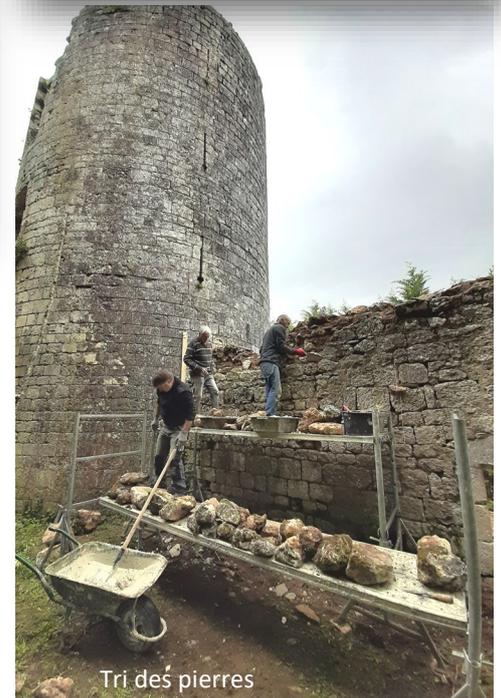
Montage du mur en partie basse

Tri des pierres

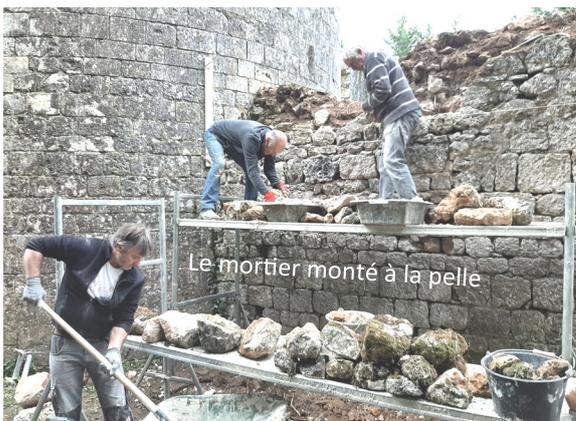
Le mortier monté à la pelle

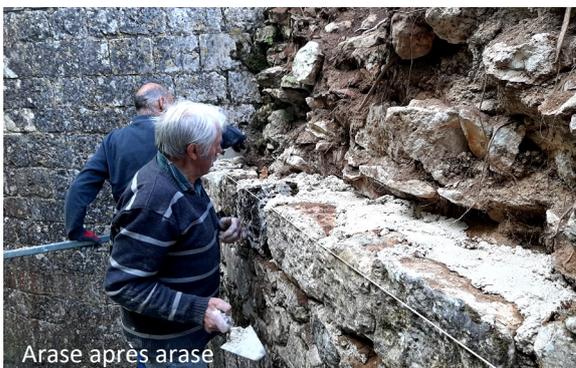
Arase après arase

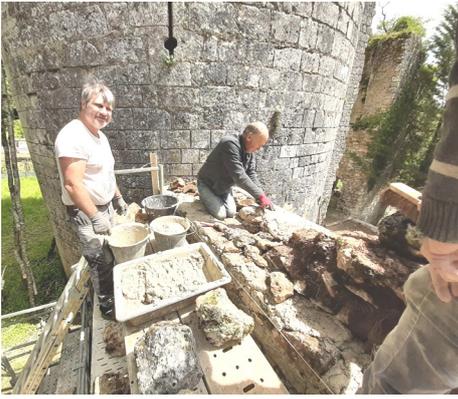
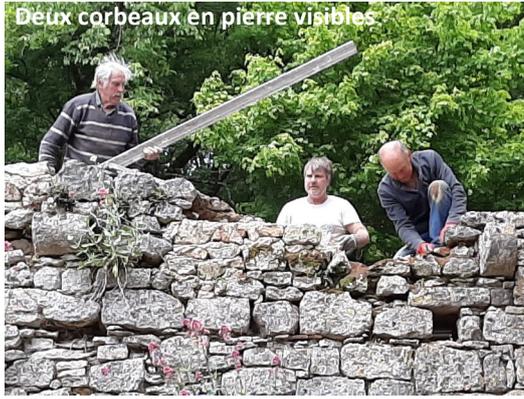
Deux corbeaux en pierre visibles

La présence de deux corbeaux en pierre et d'un trou de boulin dans les 90 cm d'épaisseur en partie haute du mur permettra, nous l'espérons, de remonter un Hourd en bois pour permettre de faire visualiser aux visiteurs, l'usage des murs de courtine au Moyen Age.

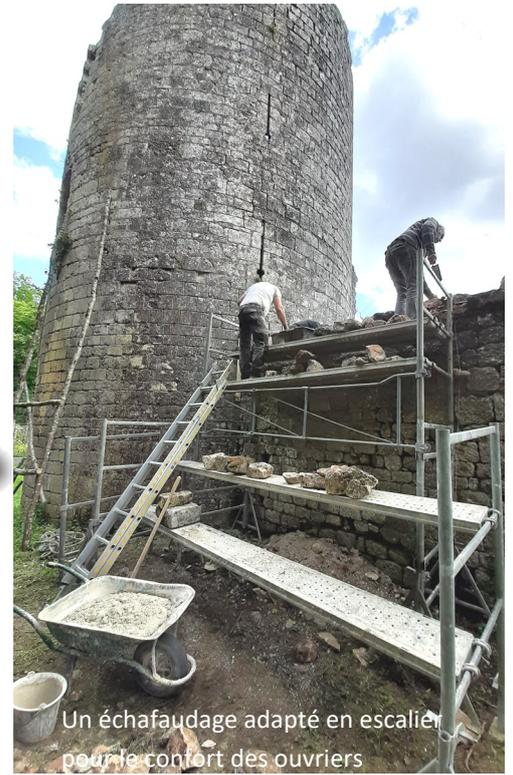
Un échafaudage adapté en escalier pour le confort des ouvriers

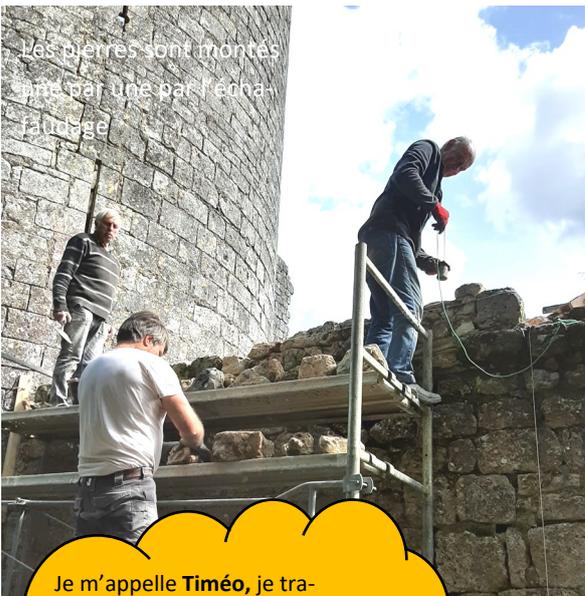
Les pierres sont montées une par une par l'échafaudage

Je m'appelle **Timéo**, je travaille au chantier avec mon papi Alain. Devinez ce que je tiens dans mes mains ? Les racines qui étaient au milieu du mur. Ce sont elles qui l'ont écarté.

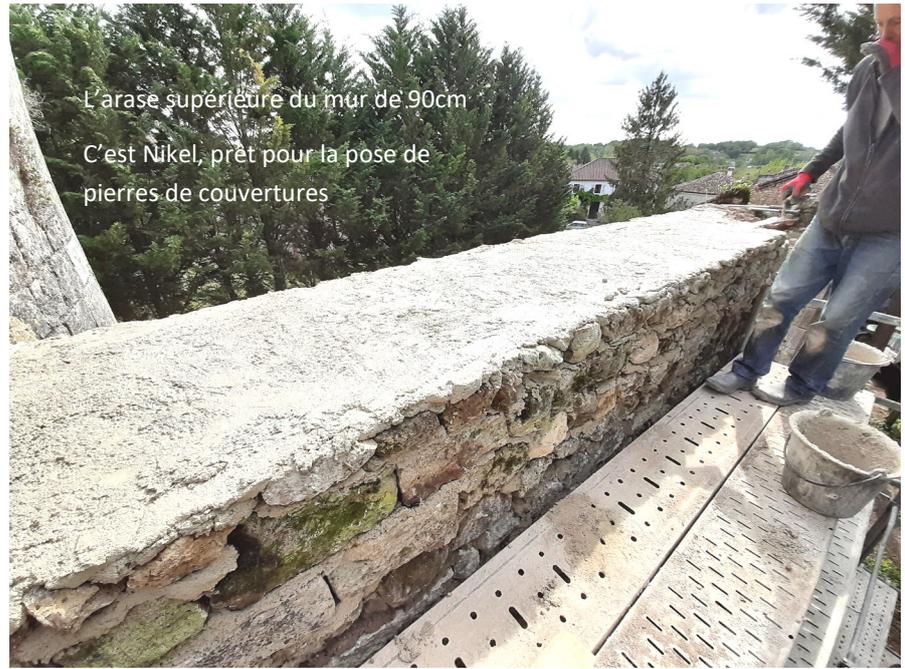
L'arase supérieure du mur de 90cm
C'est Nickel, prêt pour la pose de pierres de couvertures
