## Réunion de la commission travaux à la maison du Patrimoine

## Echanges avec l'A.B.F sur la restauration de la tour

# Pages du dossier technique

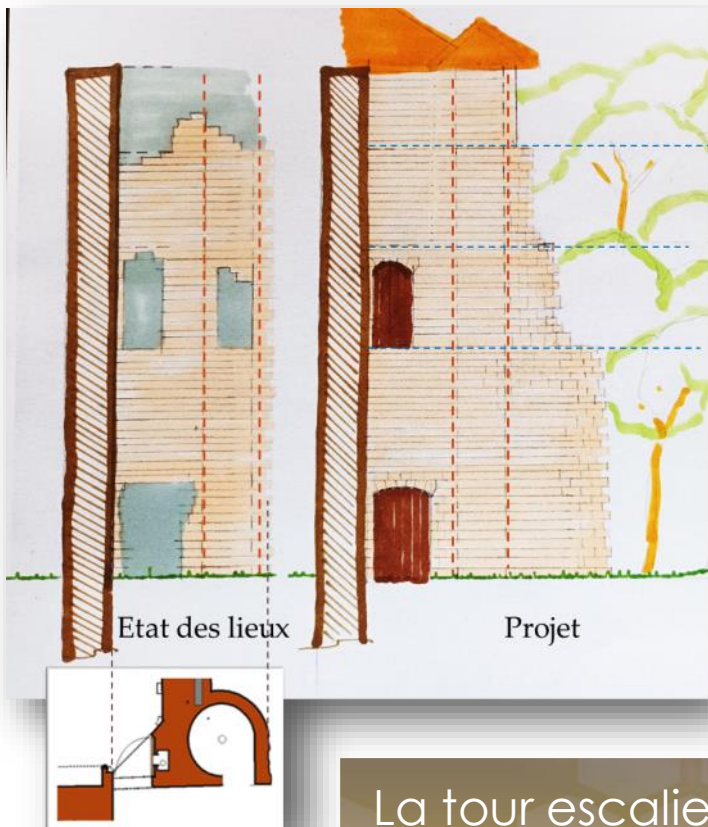
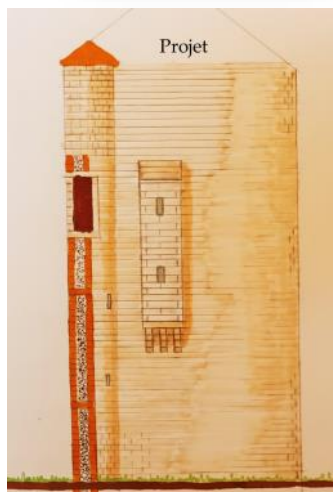
Reconstitution partielle du mur nord comme contrefort

Pour permettre la concrétisation de travaux sur la structure et les façades de la tour Jourdain cette année, il était nécessaire de consulter le service UDAP et l'architecte des bâtiments de France. A cette fin, un dossier technique « état des lieux » très détaillé de 40 pages a été établi (page de garde ci-à-gauche) où absolument tous les éléments architecturaux sont présentés dans leur état actuel et où les propositions de restauration sont détaillées allant jusqu'à définir le calepinage précis, pierre par pierre.

- ⇒ la forme de la couverture et ses matériaux et l'idée de bardeaux de châtaignier a été évoqué
- ⇒ la forme du mur de soutènement de la tour escalier dont une esquisse est présentée ci-dessous à gauche. Pour réutiliser le cylindre de pierre en tour escalier il est nécessaire de le reconstruire tout en recomposant l'ancien mur nord du château qui servirait en même temps de contrefort.

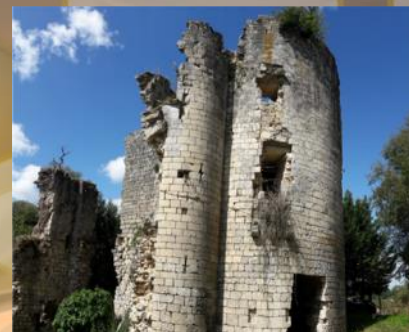
### La tour escalier

Un angle de la tour escalier est à reconstituer avant de reposer des marches car il s'est écroulé lors de la dépose du mur nord du corps de logis (partie jaune).

Une première hypothèse consisterait à recomposer l'angle droit extérieur en pierres de tailles en faisant abstraction de l'ancienne existence du mur nord qui venait s'adosser dessus (pointillés jaune).

La seconde version serait en plus, de recomposer le début du mur nord sur 140 cm de long (espace grisé) environ pour en attester sa présence mais surtout, selon le conseil d'un bureau de contrôle, cela aurait l'avantage de créer de la masse dans l'angle à reconstituer, comme un contrefort (carré gris). Cette version nous semble à privilégier. Les deux faces extérieures seraient en pierres de taille mais l'épaisseur du mur laisserait de visible le remplissage en moellons tout venant pour la bonne compréhension des visiteurs.

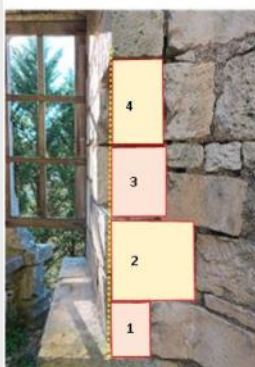
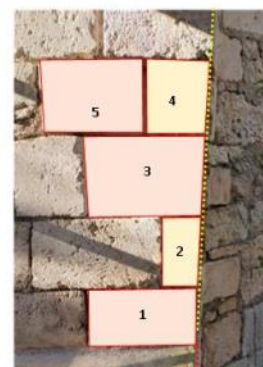
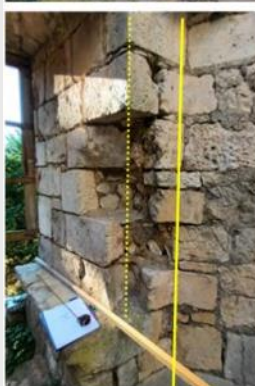
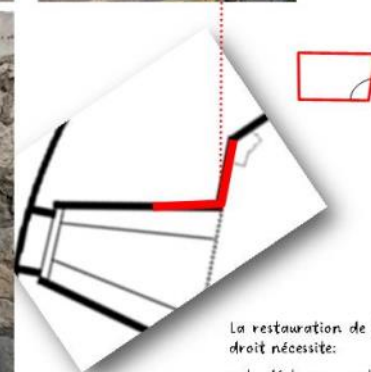
Ébrasement  
droit

La restauration de l'ébrasement droit nécessite:

- le décaissement complet de deux pierres (N° 1 et 5)
- La taille et la pose d'une pierre rectangulaire en habillage (N° 5)
- La taille et la pose de 4 pierres avec un angle ouvert (N° 1 à 4)

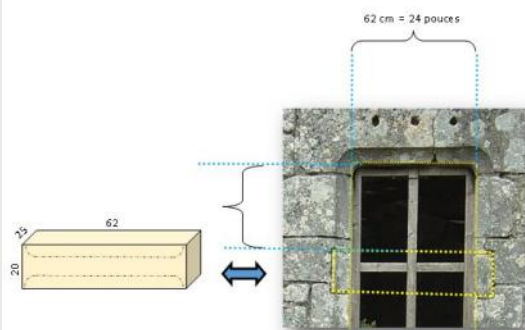
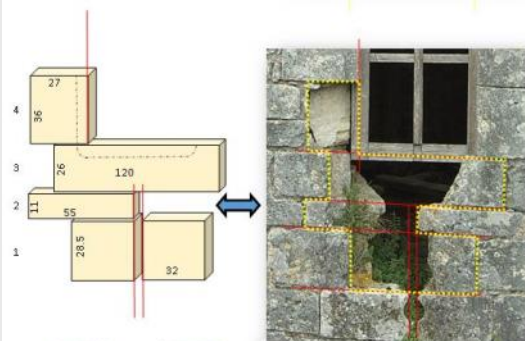
Tableau extérieur avec traverse

1er étage

Fenêtre coté basse-cour

62 cm = 24 pouces

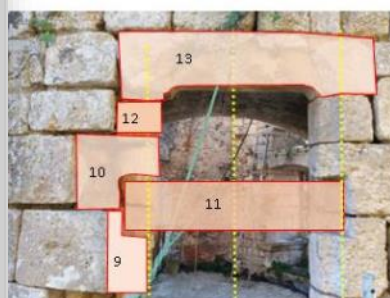
- La restauration des tableaux nécessitent:
- le décaissement de plusieurs pierres
  - la pose d'un nouveau linteau
  - la pose d'une pierre de traverse
  - la pose d'une pierre d'appui
  - le changement de deux pierres de l'allège-archère
  - Le changement de 6 pierres du tableau gauche
