## 29 mars, Taille et mise en place d'un début de voûte

## Suite des travaux intérieur de la tour

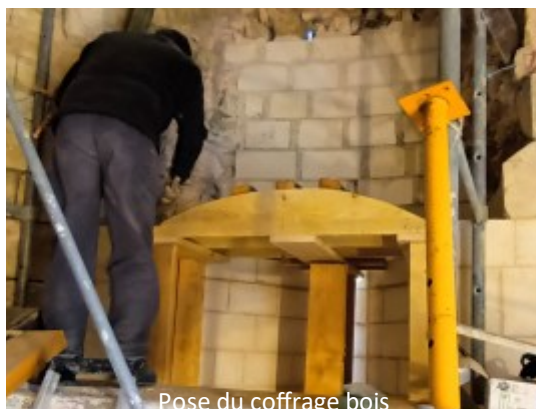
Pose du coffrage bois

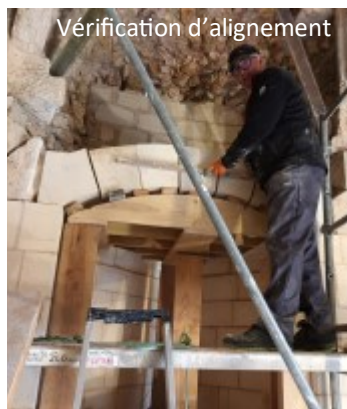
Vérification d'alignement

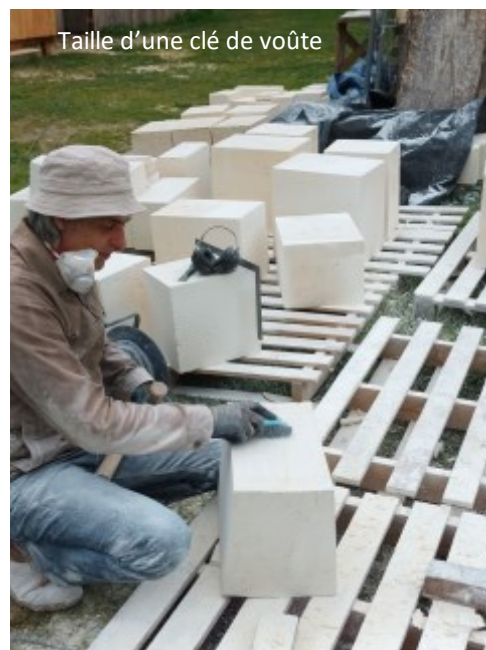
La voûte de la niche nord est du type « surbaissée » composée d'une vingtaine de pierres. Sur la photo ci-contre Olivier taille une des clés de voûte.

Taille d'une clé de voûte

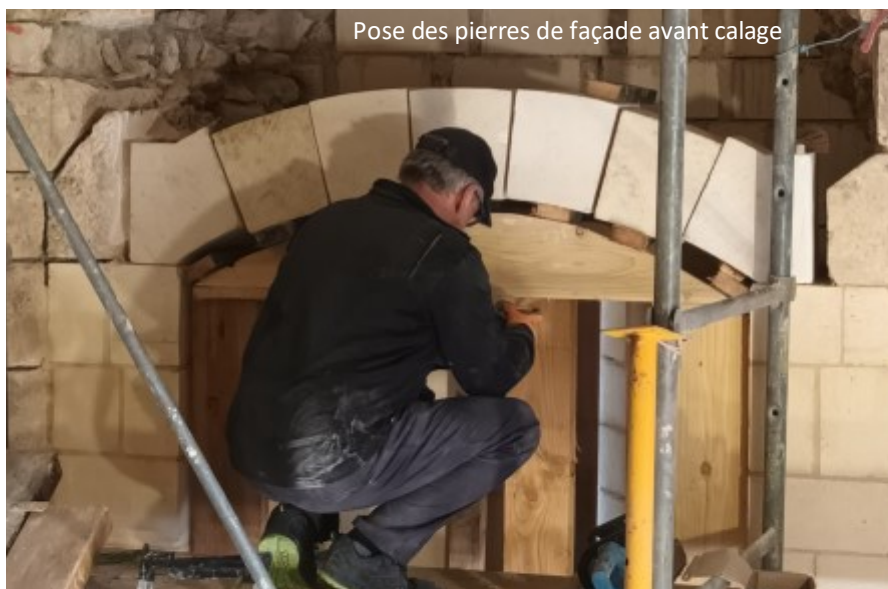
Samedi 29 mars une équipe a fixé le coffrage bois et a procédé à l'acheminement et au positionnement des 7 pierres de façade. Le jambage d'une porte a pris une rangée de plus.

Pose des pierres de façade avant calage

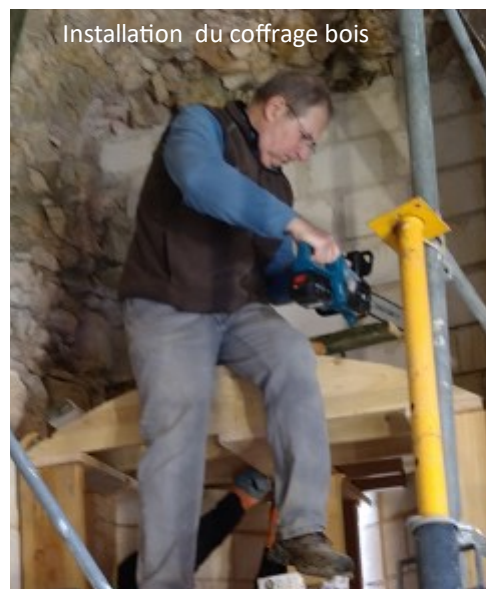
Installation du coffrage bois

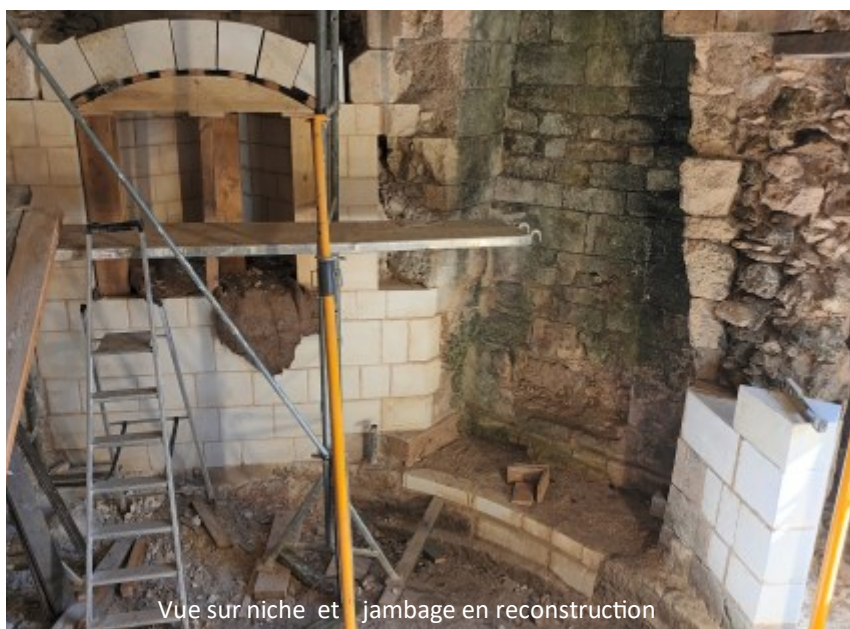
Vue sur niche et jambage en reconstruction

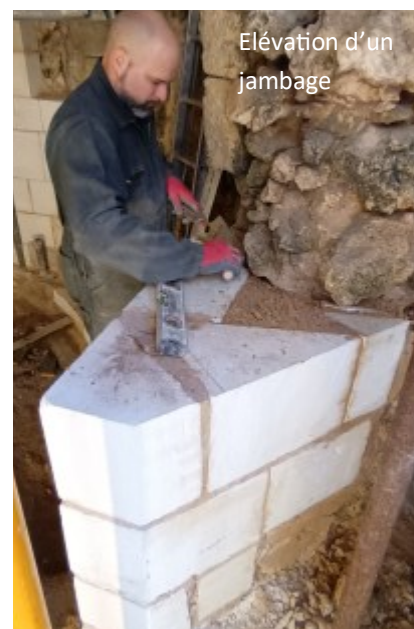
Élévation d'un jambage

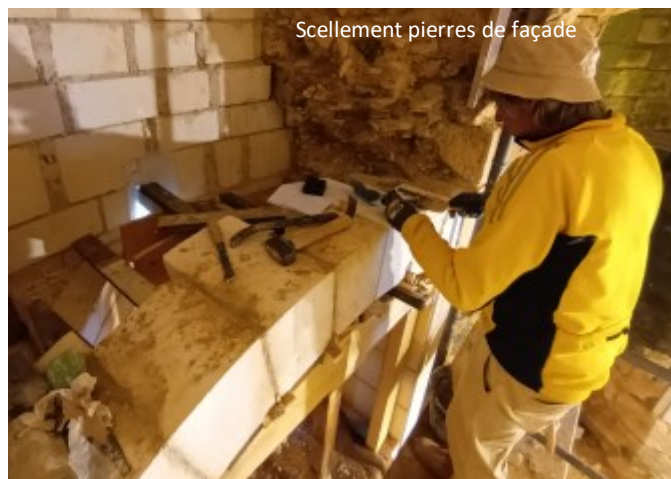
Olivier LAFFORT a calé et scellé la première rangée de pierres avant de poser celles de la partie arrière sur le coffrage bois, opération menée par une équipe de bénévoles.

Scellement pierres de façade

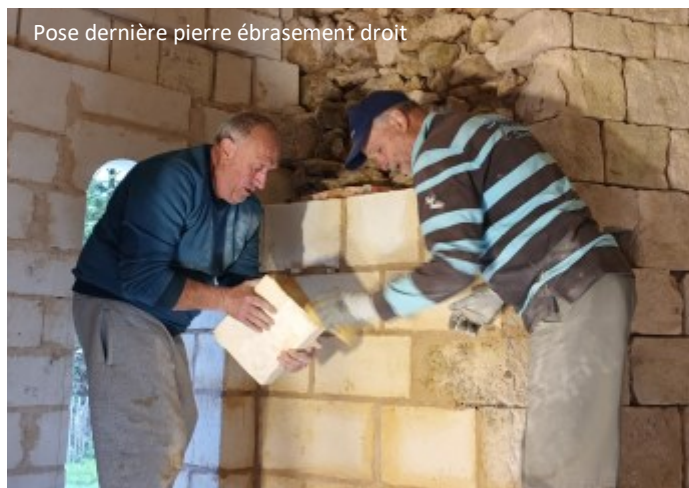
L'ébrasure droite de la niche coté basse-cour est prête à recevoir sa voûte. La prochaine étape est la restauration de l'ébrasure gauche.

Pose dernière pierre ébrasement droit

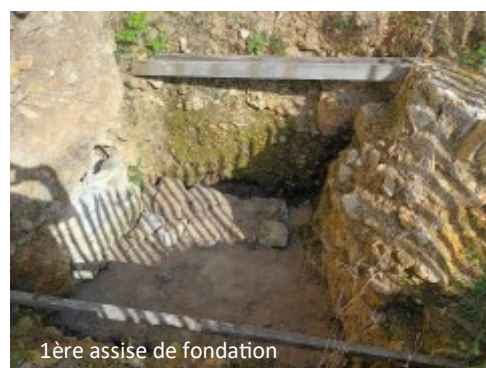
Jean-Louis nous avait creusé en 2024, un beau trou pour retrouver les fondations partielles du mur nord au pied de la tour escalier. Cette année nous y reconstituons 4m3 de fondations pour dresser dessus un mur contrefort

1ère assise de fondation

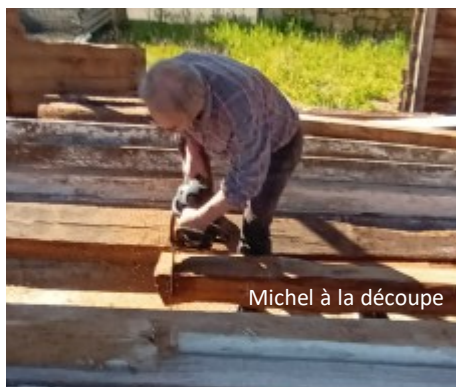
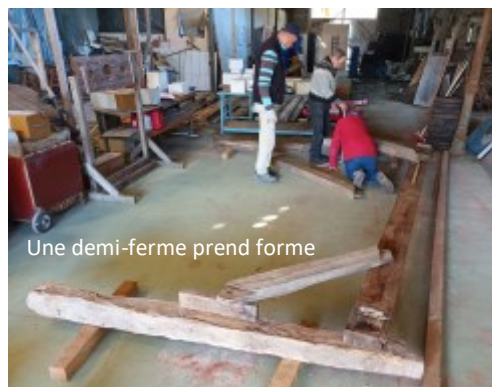
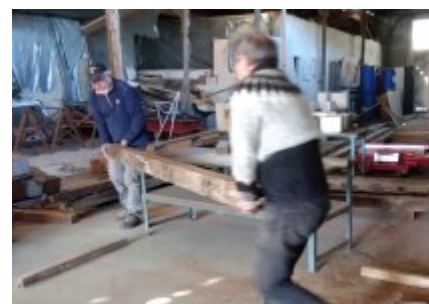
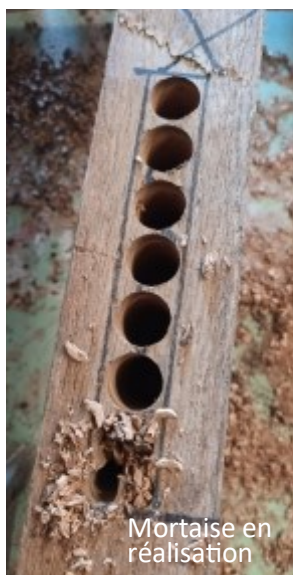
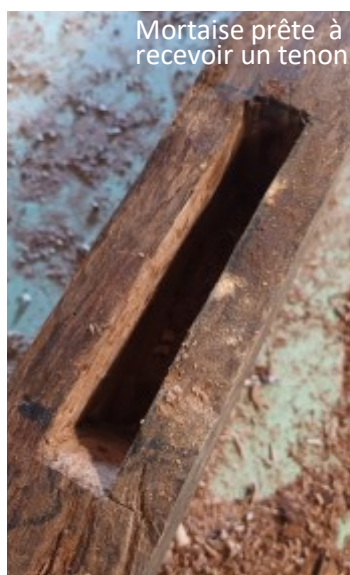
Michel de Garat, nouveau venu, s'est attelé dans une équipe de 4 aux traçages au sol des deux demi-fermes et des assemblages tenon-mortaise.

Deux jours plus tard, tenons et mortises à leur tour, ont été taillées à la main, avec scie, ci-seaux à bois et maillet.

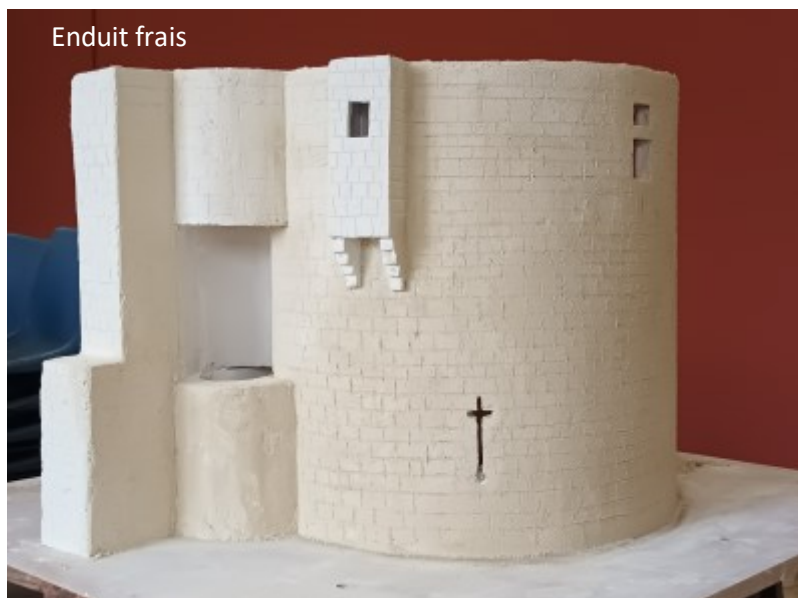
Enduit frais
